5 EINE ZIERDE FÜR STADT UND DORF

Über Schau, Schmuck und Symbole

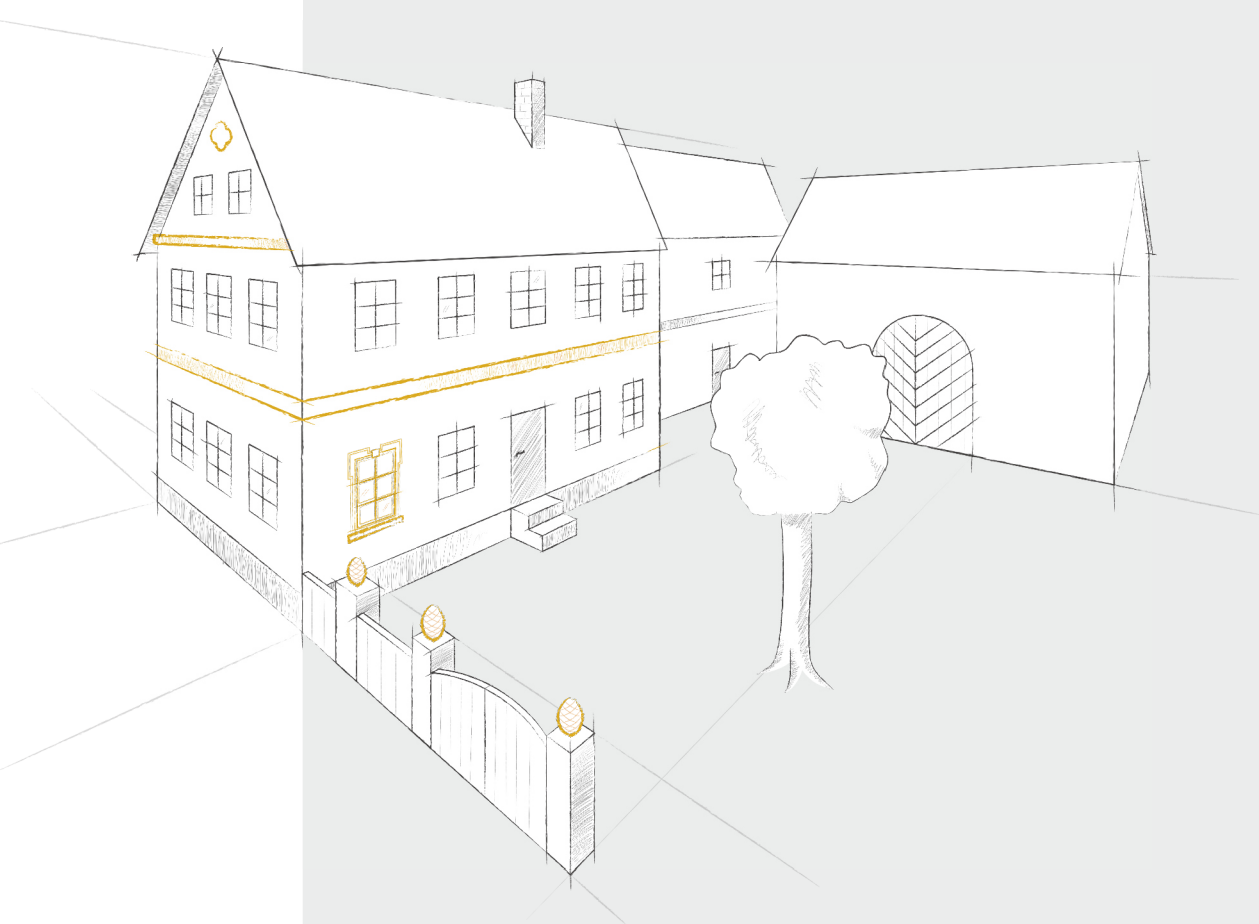
Andreaskreuz

Feuerböcke
mit Nasen

Raute

Raute mit
Feuerböcken

Einfache x-förmig gekreuzte Hölzer nennt man Andreaskreuze. Sind die beiden Hölzer nicht gerade, sondern geschweift, spricht man von Feuerböcken. Die abstehenden kleinen Teile an den geschwungenen Hölzern bezeichnet man als Nasen. Weiterhin gibt es geschweifte Rauten oder hervortretende Holznägel, auch Zierknöpfe genannt. Schnitzereien an Eckständern oder dem Gebälk sind bei uns seltener zu finden. Ab Mitte des 18. Jahrhunderts wird das Fachwerk generell schlichter und oft verputzt, sodass Fachwerkschmuck kaum noch eine Rolle spielt.

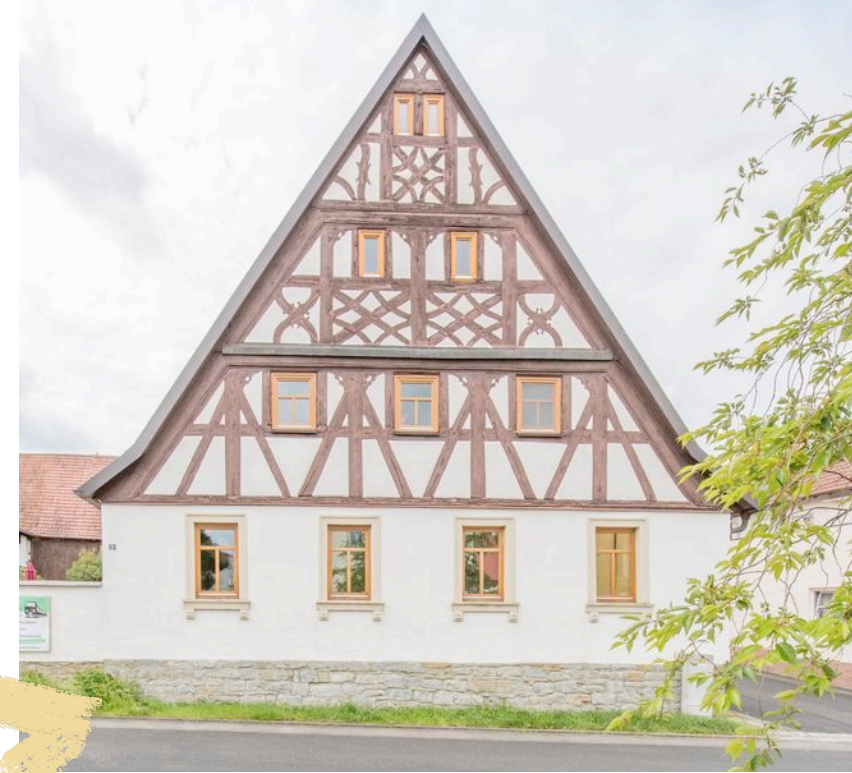
Die Giebelfront des hohen fränkischen Dachs in Grettstadt ist mit verzierten Streben, genasteten Feuerböcken sowie von geschweiften Rauten überlagerten Andreaskreuzen reichlich geschmückt. Da rücken beinahe die ebenso schmuckvollen Sandsteingewände um die Fenster im Erdgeschoss mit Fensterbänken und Konsolen zu unrecht in den Hintergrund.

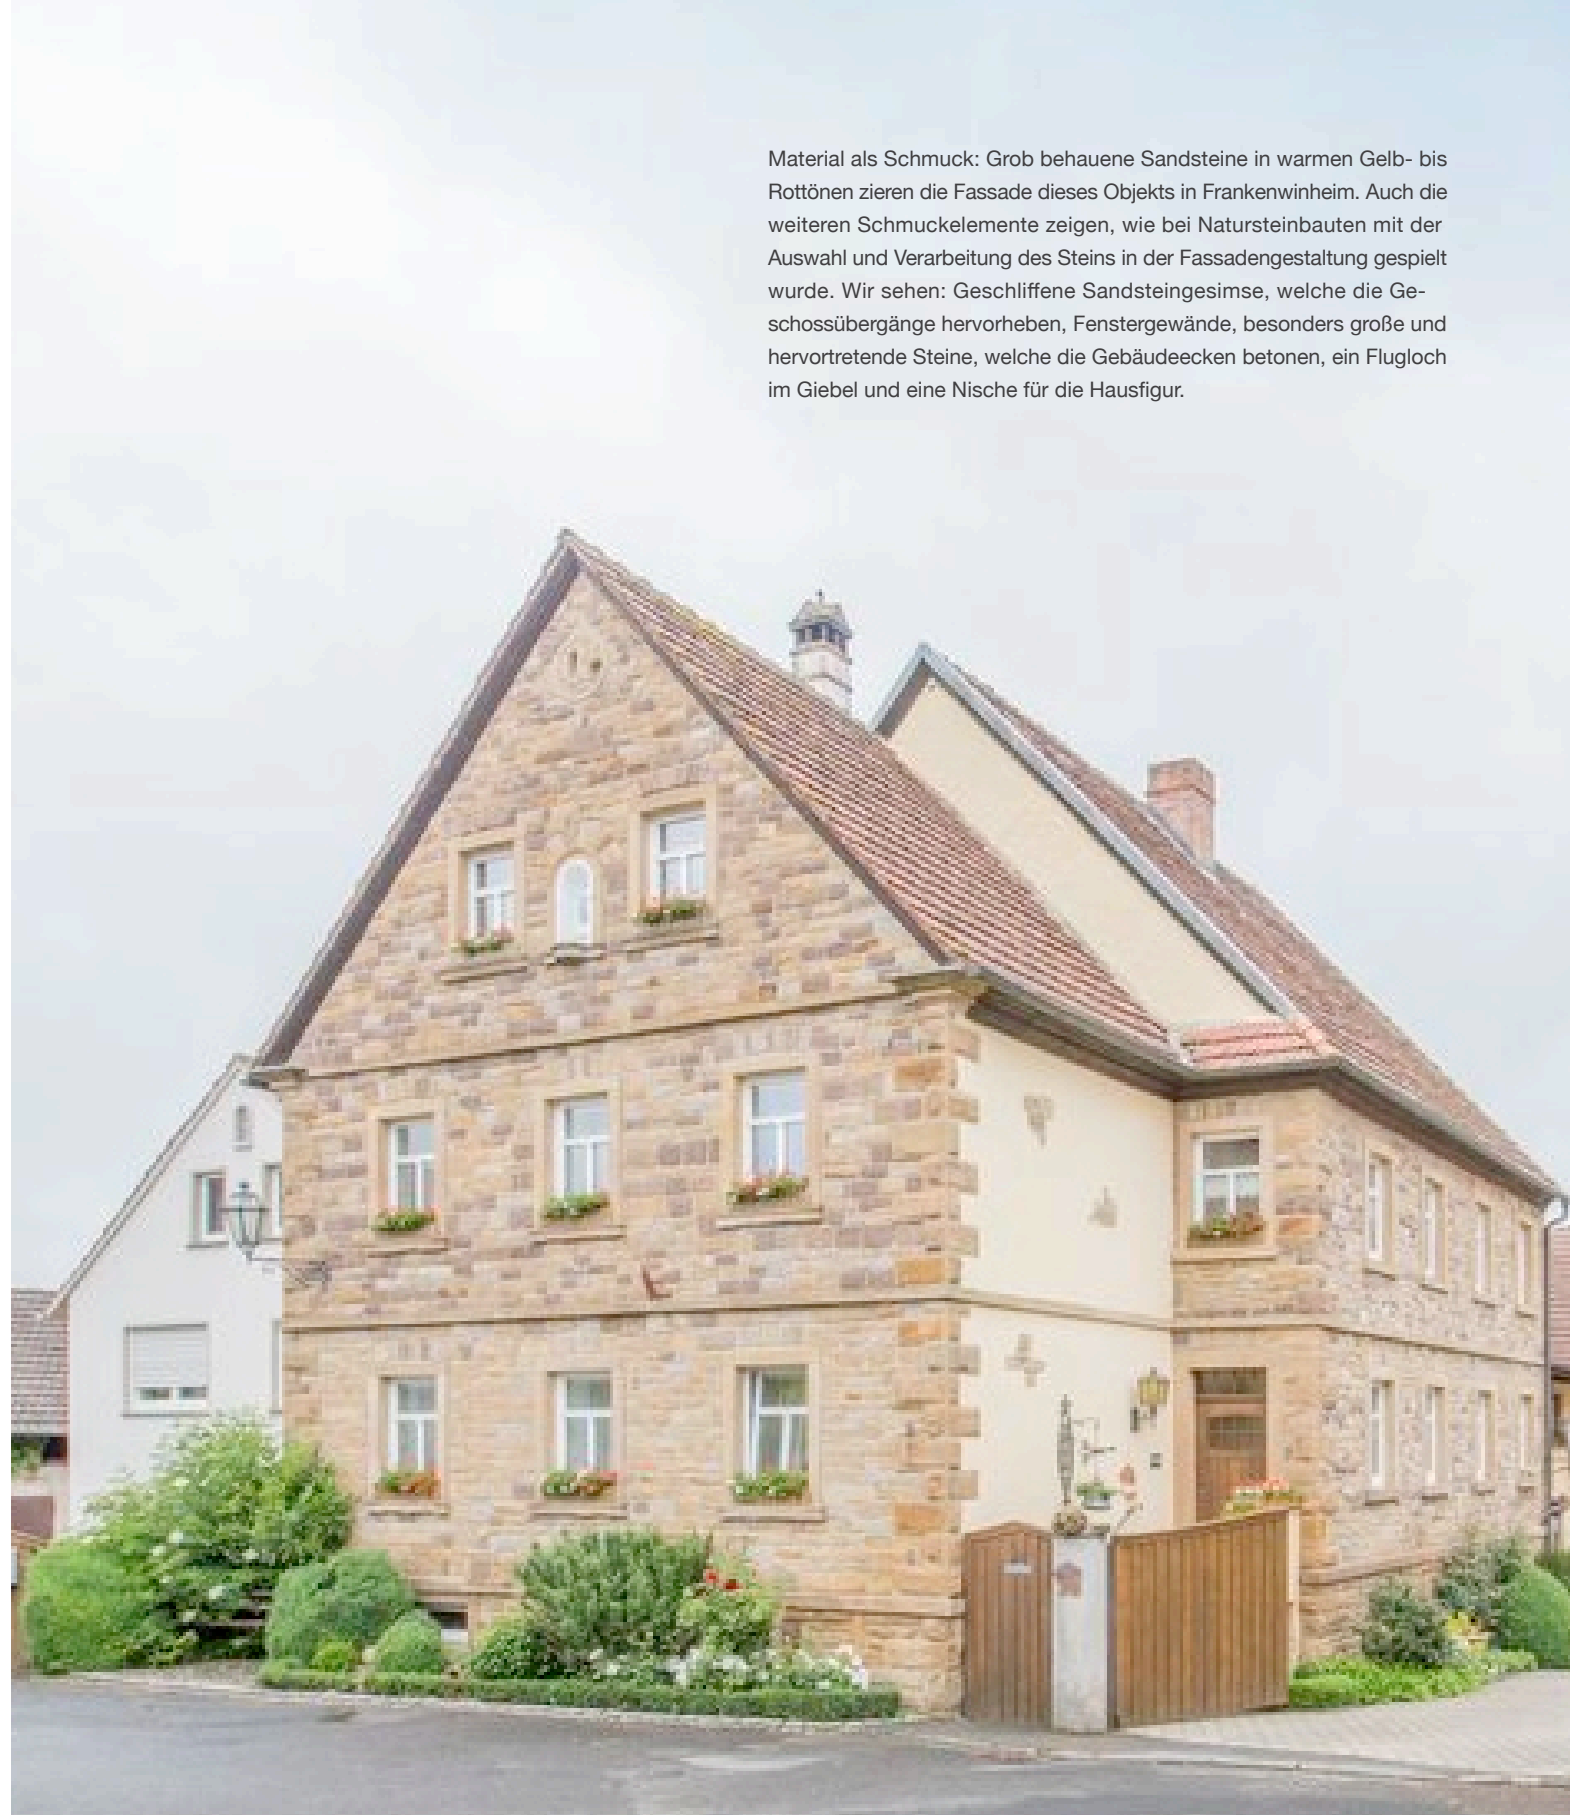
Material als Schmuck: Grob behauene Sandsteine in warmen Gelb- bis Rottönen zieren die Fassade dieses Objekts in Frankenwinheim. Auch die weiteren Schmuckelemente zeigen, wie bei Natursteinbauten mit der Auswahl und Verarbeitung des Steins in der Fassadengestaltung gespielt wurde. Wir sehen: Geschliffene Sandsteingesimse, welche die Geschossübergänge hervorheben, Fenstergewände, besonders große und hervortretende Steine, welche die Gebäudeecken betonen, ein Flugloch im Giebel und eine Nische für die Hausfigur.

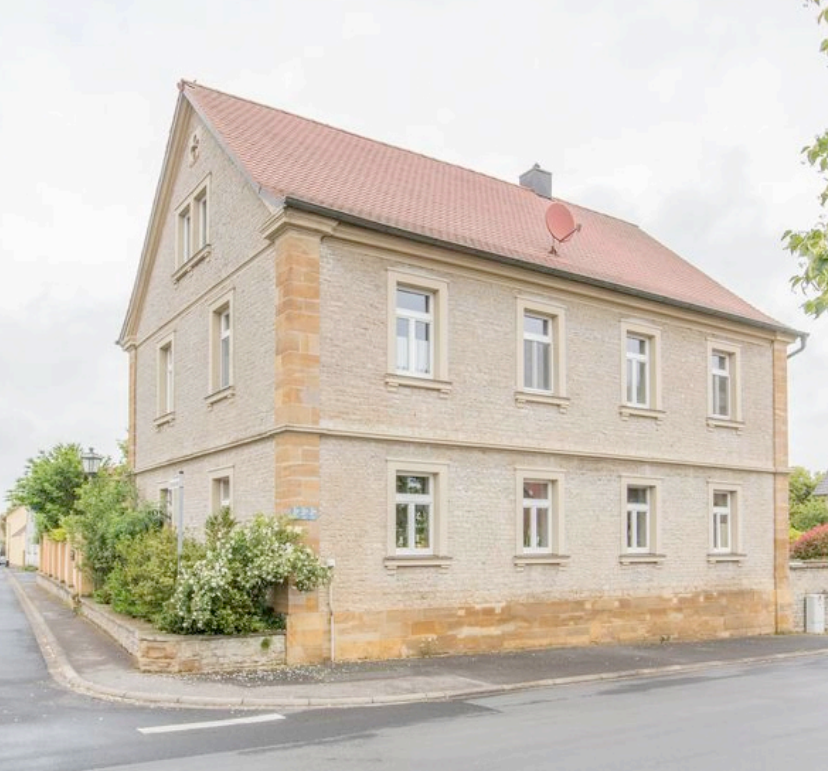
Im Zentrum von Lültsfeld zeigt sich ein wahrer Natursteinmix an einem Haus: Ein Sockel aus geschliffenem rotgelben Sandstein, derselbe Stein betont auch die Gebäudeecken mit Ecklisenen, roh gebrochene Muschelkalksteine bilden die Fassadenfläche und Fenster und Tür sind mit hellem geschliffenen Sandstein gerahmt.

Am gleichen Haus wurden gelegentlich auch verschiedene Steine mit ihrer unterschiedlichen Farbigkeit gerne als Schmuck gewählt. Der leichter zu bearbeitende Sandstein fand oftmals Verwendung für Zierteile, während die Wandflächen selbst zum Beispiel mit roh gebrochenem Muschelkalkstein hergestellt wurden.

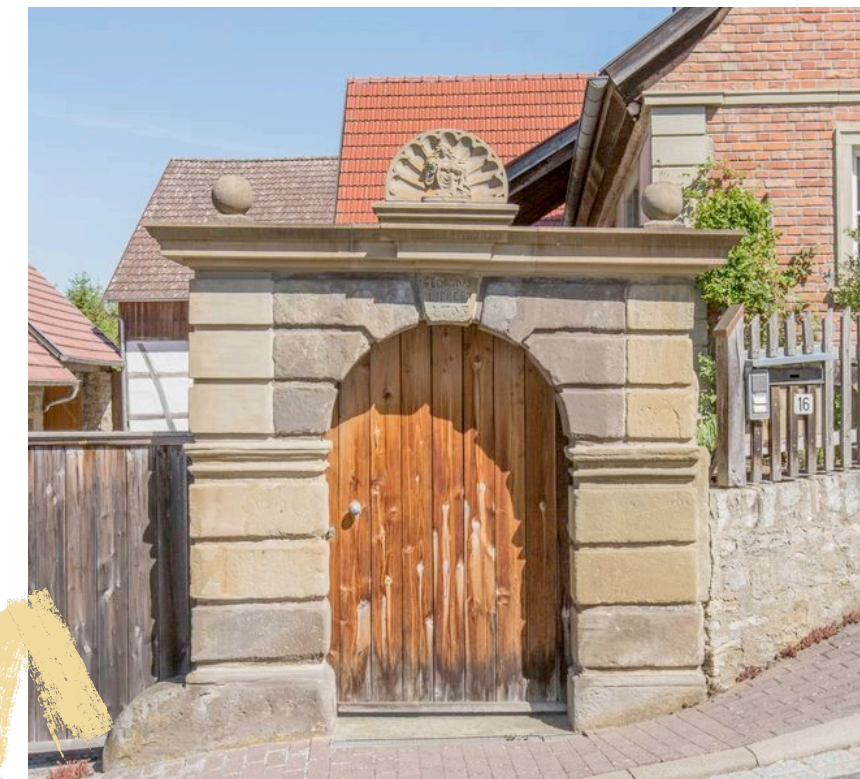
Im Jahr 1703 geschaffen, zeigt diese Toranlage in Schwemmelsbach fast alles, was es an Schmuckwerk zu bieten gibt: profilierte Pfeiler mit Kugelabschlüssen, eine Inschrift zu Erbauer und Baujahr von Haus und Hof und eine Bekrönung mit der figürlichen Darstellung Marias mit dem Leichnam des vom Kreuz abgenommenen Jesus Christus in ihren Armen.

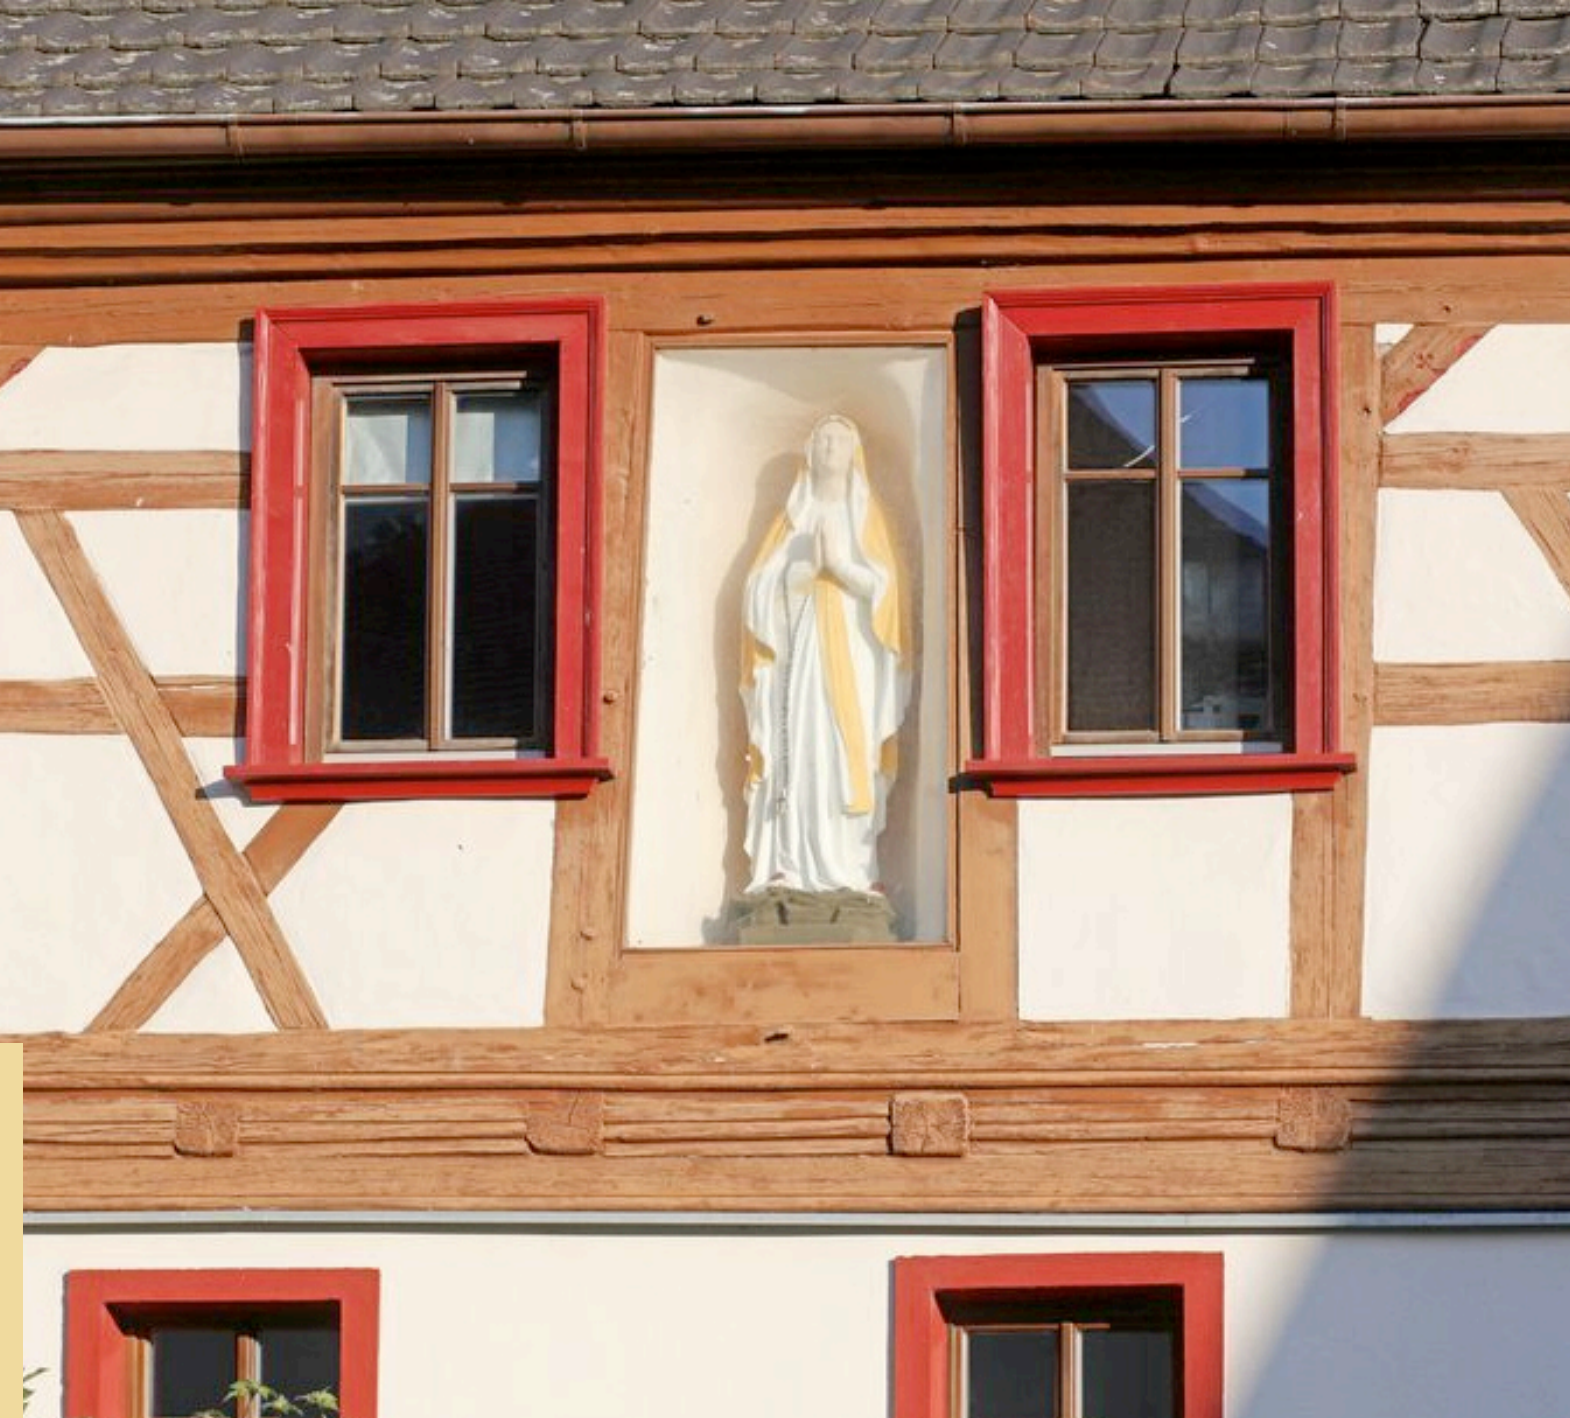
Reich geschmückt: Die große figürliche Darstellung der Mutter Gottes als Hausfigur fällt sofort ins Auge, aber auch der profilierte Rähmbalken und die farblich abgehobenen Fenstergewände sind Hingucker des Hauses in Geldersheim.

Auch an den Gebäuden selbst brachten die Menschen zum Schutz von Haus und Hof oft sogenannte Hausfiguren an. Die Mutter Gottes und verschiedene Heilige wurden als Figuren aus Holz oder Naturstein der Fassade in Kästen vorgesetzt oder in Nischen eingelassen bzw. auf Konsolen vorgesetzt in die Fassade integriert.

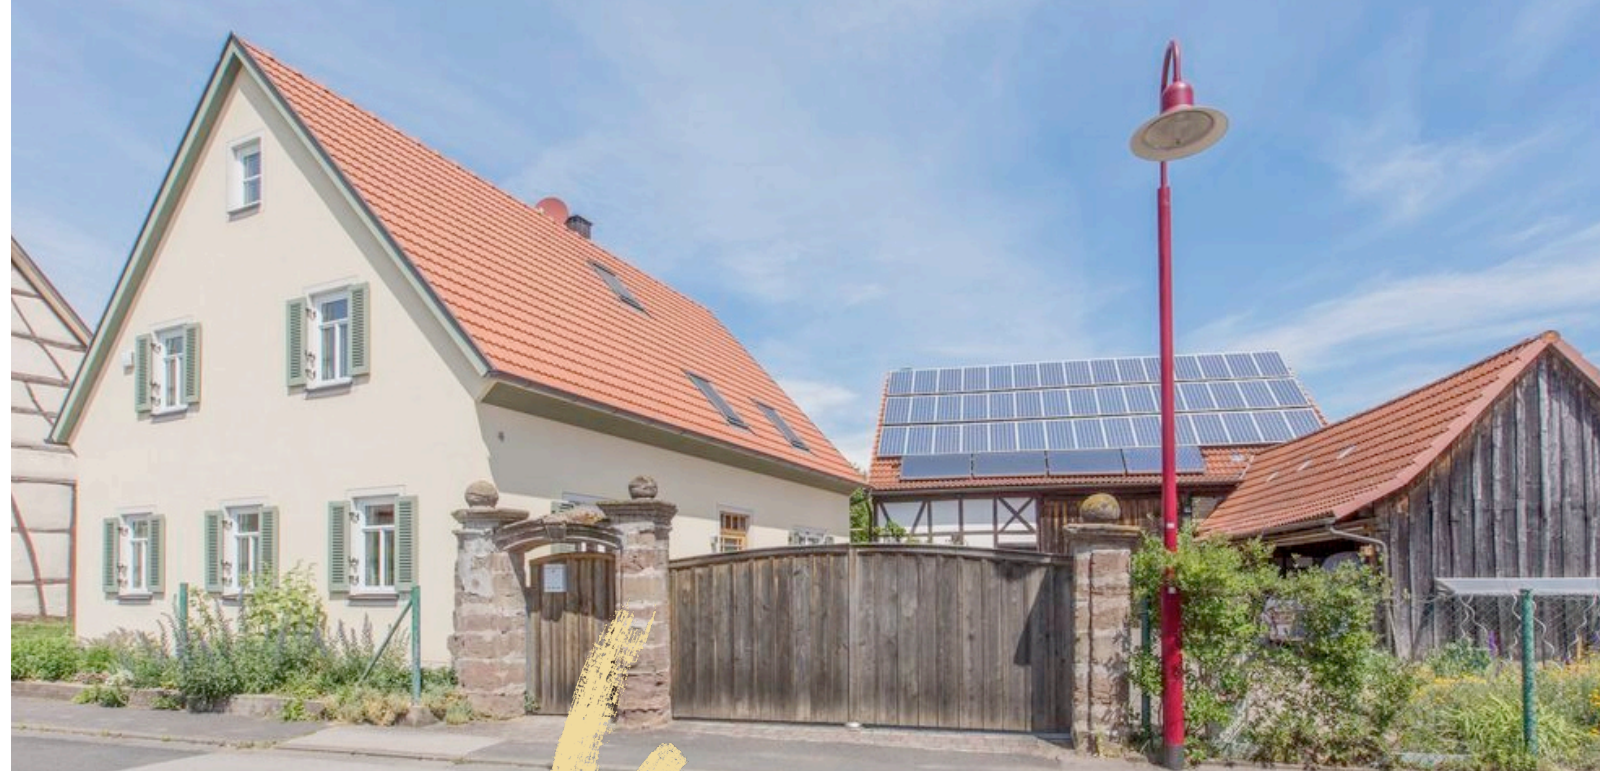
Der Neubau in Oberlauringen schmückt sich mit Alt und Neu: Das historische Hoftor wurde beim Rückbau des Vorgängerbaus erhalten und begrüßt noch heute Eigentümer und Gäste, die hochwertigen Fenster mit Putzfaschen und Fensterläden setzten schmuckvolle Akzente am Haus.

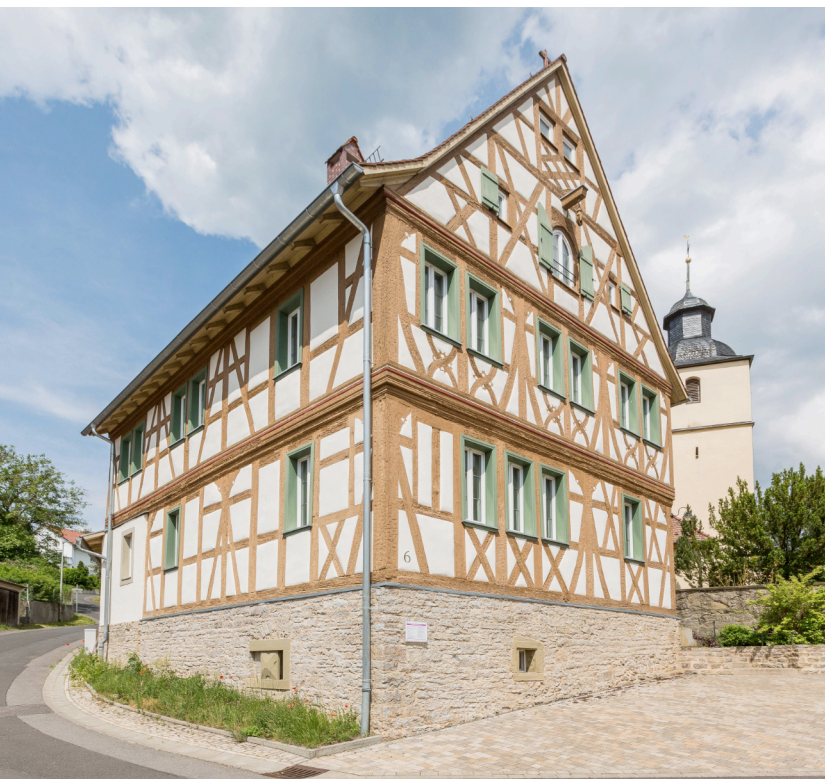
Das über 400 Jahre alte Pfarramt in Zell erzählt mit seiner Substanz Geschichten: Ladefenster und Seilwinde zeigen noch heute, wie ehemals Vorräte in den Dachboden transportiert wurden, mit dem Schiebstein im Sockel wurden Temperatur und Luftfeuchtigkeit im Keller reguliert. Was heute ein besonderer regional-typischer Schmuck ist, war einst selbstverständlicher Bestandteil der Baukunst.
